**IDENTIFIKASI KERUSAKAN NISAN KAYU PADA KOMPLEKS MAKAM LA
TENRI RUWA KABUPATEN BANTAENG, PROVINSI SULAWESI SELATAN**

***IDENTIFICATION OF DAMAGE TO WOODEN TOMBSTAMPS AT THE LA
TENRI RUWA CEMETERY COMPLEX, BANTAENG DISTRICT, SOUTH
SULAWESI PROVINCE***

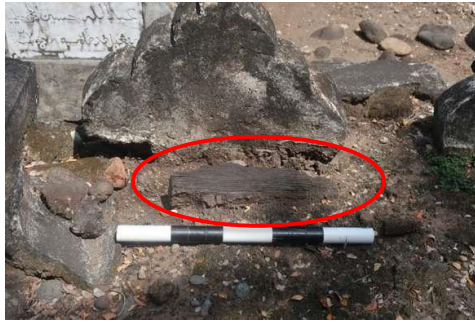
Kerusakan mekanis disebabkan oleh gaya statis atau gaya dinamis. Gaya statis adalah gaya yang tidak bergerak atau tidak menimbulkan benda lain bergerak, sedangkan gaya dinamis sebaliknya. Hasil observasi menghasilkan terdapat 3 nisan yang mengalami kerusakan mekanis. Diantaranya 2 nisan yang tumbang, dan 1 nisan mengalami kemiringan. Untuk nisan yang tumbang dan mengalami kemiringan biasanya disebabkan oleh aktivitas alam seperti getaran pada tanah.

Gambar 1. Nisan yang tumbang
(Sumber: Dok. Fadia Ayu Lestari, 2022)

Kecepatan angin juga berpengaruh pada kerusakan nisan kayu. Hal ini dapat dilihat pada nisan yang tumbang dan mengalami kemiringan. Selain itu, kecepatan angin juga merupakan salah satu parameter yang memengaruhi keberadaan lichens. Lokasi dengan kendaraan bermotor yang padat memiliki kecepatan angin lebih tinggi dibandingkan lokasi sepi kendaraan bermotor (Hadiyanti 2013, 15). Data dari BMKG Stasiun Klimatologi Kelas 1 Maros, kecepatan angin Kabupaten Bantaeng sejak lima tahun terakhir (2017-2021) berkisar antara 1,0-3,5 knot. Angka kecepatan angin tertinggi terjadi pada tahun 2021 di bulan Desember yaitu 3,5 knot yang berarti 6,482 Km/jam.

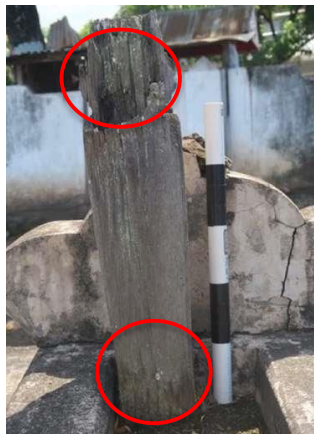
Faktor yang mempengaruhi pelapukan kimia ialah air yaitu air kapiler dari tanah dan air hujan. Kerusakan yang diakibatkan oleh pelapukan kimia pada kayu biasanya terjadi perubahan warna dan pengelupasan. Jumlah nisan yang mengalami pelapukan kimia pada Kompleks Makam La Tenri Ruwa sebanyak 6 nisan. Adapun nisan yang mengalami perubahan warna sebanyak 5 nisan dan 1 nisan yang mengalami pengelupasan.

Gambar 3. Nisan yang berubah warna
(Sumber: Dok. Fadia Ayu Lestari, 2022)

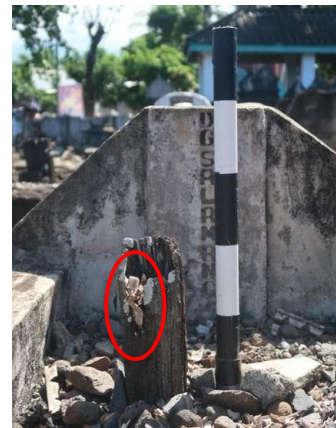
Gambar 4. Nisan yang terkelupas
(Sumber: Dok. Kasnia, 2022)

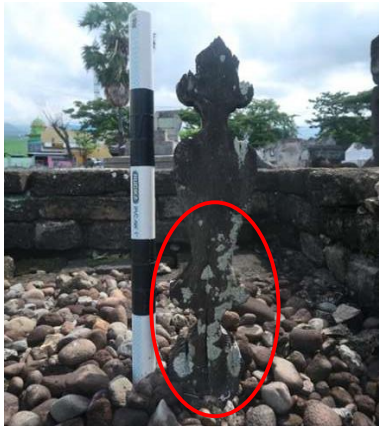
Terjadinya pelapukan biotik pada kayu disebabkan oleh jasad hidup atau mikroorganisme. Beberapa jenis yang berperan dalam proses pelapukan biotik yaitu *lichens* (jamur kerak), lumut, alga, dan beberapa serangga seperti rayap dan semut. Penyebab tumbuhnya suatu *lichens* biasanya disebabkan oleh faktor kelembaban yang tinggi. Sedangkan pertumbuhan serangga disebabkan karena kayu tersebut kontak langsung dengan tanah sehingga menjadikannya sebagai tempat berlindung atau sumber makanannya. Hasil observasi pada Kompleks Makam La Tenri Ruwa menunjukkan terdapat 13 nisan yang mengalami pelapukan biotik. Diantaranya 12 nisan yang ditumbuhi oleh *lichens* dan 1 nisan yang dimakan oleh rayap.

Gambar 5. Nisan yang terkena jamur
(Sumber: Dok. Fadia Ayu Lestari, 2022)

Lichens yang ditemukan pada Kompleks Makam La Tenri Ruwa digolongkan ke dalam Lichens Crustose berdasarkan bentuknya. Lichens ini memiliki talus yang berukuran kecil, datar, tipis dan selalu melekat ke permukaan batu, kulit kayu, dan di tanah. Jenis ini susah untuk mencabutnya tanpa merusak substratnya. Dalam terbentuknya suatu lichens dipengaruhi oleh sifat dan kondisi dari kulit batang pohon yang secara langsung akan mempengaruhi bentuk dan keadaan talus yang berkembang disebabkan oleh perbedaan kondisi permukaan tempat tumbuh dari talus tersebut (Muslim 2018, 8).

Berdasarkan hasil identifikasi kerusakan nisan kayu pada Kompleks Makam La Tenri Ruwa yang telah dilakukan, memperlihatkan bahwa kondisi nisan kayu sudah sangat rusak. Upaya tindakan konservasi sangat dibutuhkan diantaranya proses pemeliharaan, perawatan dan pemugaran. Aktivitas pemeliharaan dilakukan antara lain dengan membersihkan benda cagar budaya dari kotoran debu dan sampah. Olehnya itu, juru pelihara sangat berperan dalam aktivitas pemeliharaan ini. Sangat diperlukan juru pelihara yang disiplin dan juga tekun dengan pekerjaannya. Terkhusus untuk lichens sendiri sebaiknya dibersihkan dengan memperhatikan kondisi obyek. Hal ini dikarenakan berdasarkan data lichens yang didapatkan bahwa lichens dengan tipe crustose sangat sulit terpisah dari substratnya. Hal ini akan berdampak pada hilangnya satu komponen identitas benda cagar budaya jika pembersihan lichens dilakukan.

Beberapa upaya perawatan yang perlu dilakukan adalah penggunaan bahan tradisional dan bahan kimia. Bahan tradisional yang dapat digunakan yaitu tembakau dan cengkeh. Sedangkan bahan kimia yang dapat digunakan yaitu larutan Paraloid B72, Shellac, dan Gelatin. Larutan-larutan tersebut telah digunakan untuk dalam penelitian-penelitian konservasi. Untuk upaya preservasi yang dapat dilakukan ialah pembaharuan konsep penataan taman salah satunya penataan pohon di sisi utara situs. Kondisi pagar pembatas situs yang kurang tinggi dapat mengakibatkan mudahnya akses keluar masuk para hewan ternak. Hal tersebut dapat memicu terjadinya kerusakan pada nisan kayu karena mudah di terpa angin, terkena polusi, dan terpapar sinar matahari.

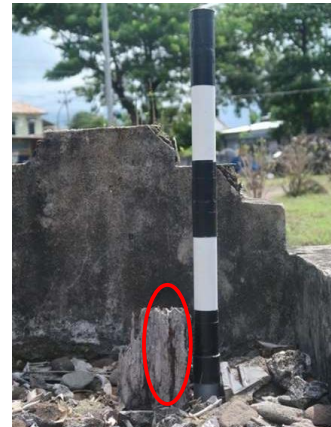
Gambar 6. Nisan yang termakan rayap
(Sumber: Dok. Fadia Ayu Lestari, 2022)

Selain itu, makhluk hidup yang menyerang kayu pada Kompleks Makam La Tenri Ruwa ialah rayap. Semua rayap makan kayu dan bahan berselulosa, tetapi perilaku makan (feeding behavior) jenis-jenis rayap bermacam-macam. Hampir semua jenis kayu potensial untuk dimakan rayap (Tarumingkeng 2001, 21). Ditemukan pada salah satu nisan kayu terdapat bekas jalur rayap. Bekas jalur rayap tersebut merupakan bekas jalur rayap tanah (Famili Rhinotermitidae). Keluarga rayap Rhinotermitidae membentuk jaringan tempat makan yang saling berhubungan di bawah atau di atas permukaan tanah. Ketika rayap tanah mencari makanan di atas permukaan tanah, mereka dapat memasuki rumah melalui celah-celah kecil atau sambungan pada pondasi, atau dengan membuat tabung perlindungan di sepanjang dinding pondasi maupun kayu. Tabung-tabung ini merupakan jalan raya yang menghubungkan populasi rayap tanah dengan sumber makanan di atas tanah.

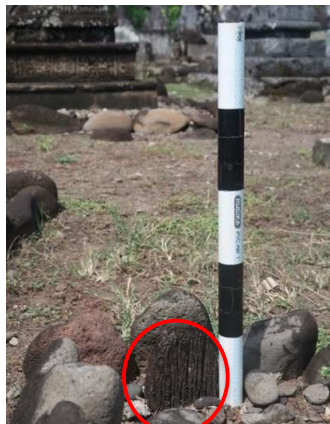
Terjadinya pelapukan fisis disebabkan oleh kondisi iklim dan cuaca. Kerusakan yang terjadi berupa retakan dan aus. Hasil observasi pada Kompleks Makam La Tenri Ruwa menunjukkan ada 10 nisan yang mengalami pelapukan fisis. Diantaranya 9 nisan yang mengalami penyusutan, dan 1 nisan mengalami retak. Kayu yang mengalami pelapukan apabila unsur kimia obyek mengalami perubahan dan secara fisik mengalami degradasi kekuatan. Penyusutan kayu biasanya disebabkan adanya perubahan lingkungan sekitar (terutama kandungan air). Sedangkan kayu yang mengalami keretakan biasanya disebabkan oleh pengaruh lingkungan seperti suhu dan kelembaban.

Gambar 7. Nisan yang menyusut
(Sumber: Dok. Kasnia, 2022)

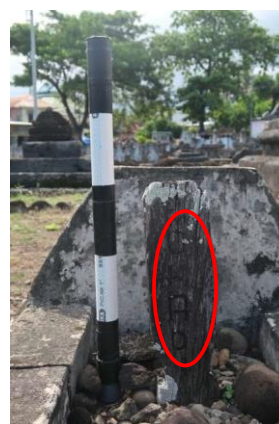
Gambar 8. Nisan yang retak
(Sumber: Dok. Fadia Ayu Lestari, 2022)

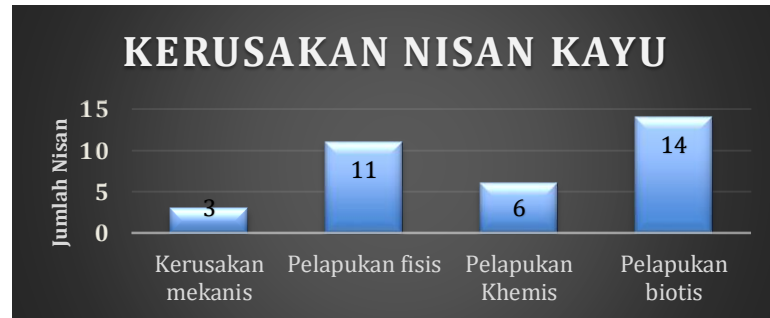
Berdasarkan hasil observasi dari total 21 nisan kayu yang terdapat pada Kompleks Makam La Tenri Ruwa, kerusakan yang paling tinggi ialah pelapukan biotik sebanyak 14 nisan. Kerusakan lainnya yakni kerusakan mekanis terdapat 3 nisan, pelapukan kimia terdapat 6 nisan, dan pelapukan fisis sebanyak 11 nisan. Dari kerusakan-kerusakan tersebut terdapat nisan yang memiliki 1 sampai 3 kerusakan yang terjadi.

Diagram 1. Klasifikasi kerusakan nisan kayu
(Sumber: Kasnia, 2022)
