Kondisi Saluran Drainase Candi Borobudur dan Konsep Penanganannya

Condition of Drainage Channel in Borobudur Temple and its Conservation

Leliek Agung Haldoko, Wahyudi, Basuki Rachmat Al. Widyo Purwoko

Balai Konservasi Borobudur Sur-el: leliek_agung@yahoo.co.id

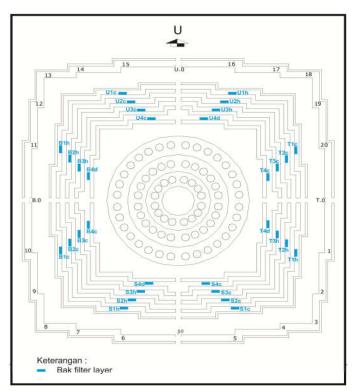
Gambar 1. Lokasi bak penampung air di ujung saluran filter layer

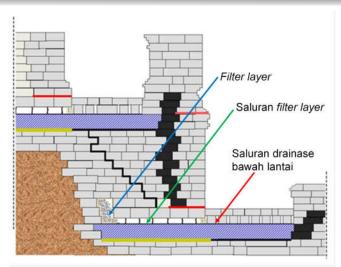
Gambar 2. Posisi filter layer, saluran filter layer dan saluran drainase bawah lantai

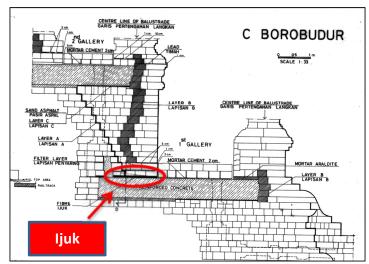
Gambar 5. Posisi lapisan ijuk pada saluran *filter layer* yang dipasang pada pemugaran tahun 1973-1983

ijuk pada saluran *filter layer*. Padahal ketika saluran ini dibuat pada masa pemugaran ke-2 (1973-1983) sepanjang saluran *filter layer* diberi pasangan ijuk yang berfungsi untuk menyaring air sebelum dan setelah melewati *filter layer*.

Berdasarkan informasi dari beberapa purnatugas Balai Konservasi Borobudur serta kajian-kajian yang dilakukan sebelumnya tidak pernah dilakukan pengambilan/pembersihan ijuk pada saluran filter layer. Hal ini menarik karena material ijuk merupakan material yang elastis, keras dan tahan air, dan sulit dicerna oleh organisme

perusak serta memilik keistimewaan yaitu dapat bertahan lama hingga ratusan bahkan ribuan tahun lebih (Supriyadi, 2017). Sehingga penyebab yang paling memungkinkan untuk hilangnya ijuk pada setiap saluran filter layer adalah karena ijuk terbawa aliran.

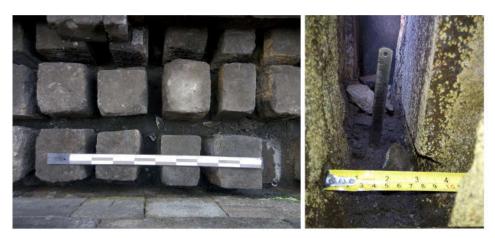
Gambar 7. Kondisi saluran drainase bawah lantai yang terisi endapan tanah/pasir

Kondisi eksisting saluran drainase bawah lantai saat dilakukan pengecekan dalam kondisi dasar saluran terisi endapan material tanah/pasir setebal 2-5 cm dan banyak sampah plastik. Endapan material ini bersumber dari beberapa hal yaitu:

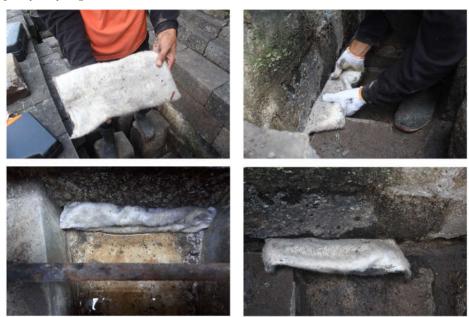
Gambar 18. Pemasangan kantong filter pada ujung luar saluran filter layer

menutup ujung luar saluran *filter layer* dengan kantong filter.

Kantong filter terdiri dari kerikil dan kerakan yang dibungkus dengan geotekstil. Hal ini perlu dilakukan agar di masa mendatang saluran filter layer tidak mendapatkan limpasan material dari saluran drainase bawah lantai sehingga selalu dalam kondisi bersih. Selain itu air dari dalam bukit Candi Borobudur yang melewati saluran filter layer tetap dapat mengalir keluar dengan lancar menuju saluran drainase bawah lantai.

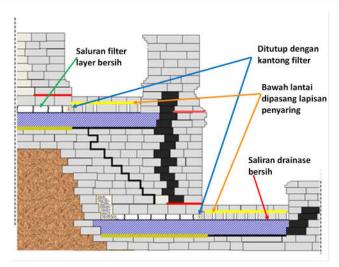
Gambar 19. Kondisi ideal saluran *filter layer* dan saluran drainase bawah lantai setelah dilakukan pembersihan

Setelah saluran filter layer dan saluran drainase bawah lantai bersih dari endapan material selanjutnya perlu dilakukan penanganan agar kedepannya material tanah/pasir dan sampah tidak masuk ke saluran drainase bawah lantai. Untuk itu perlu dipasang lapisan penyaring (geotekstil) di bawah lantai agar jika jika ada material pengotor yang masuk akan tertahan oleh lapisan ini tetapi air hujan tetap dapat masuk ke saluran drainase bawah lantai dengan lancar.
