POTENSI ANCAMAN PADA BANGUNAN CAGAR BUDAYA BANUA LAYUK RAMBU SARATU DI MAMASA SULAWESI BARAT

¹Yadi Mulyadi dan ²Iswadi A. Makkaraka

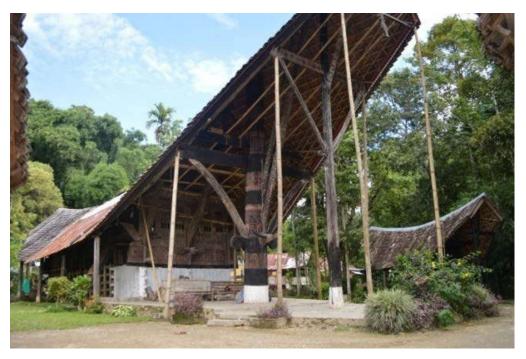
Foto 1. Bangunan Banua Layuk Rambu Saratu tanpak depan (Sumber: BPCB Sulawesi Selatan, 2014)

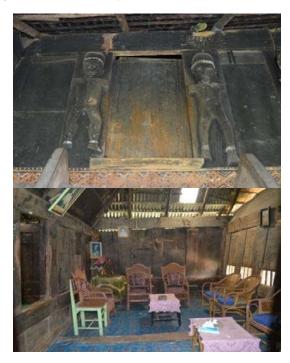
Foto 2. Tau-tau yang terdapat pada pintu masuk rumah dan salah satu ruang (tado) dalam Banua Layuk Rambu Saratu (Sumber: Penulis, 2015)

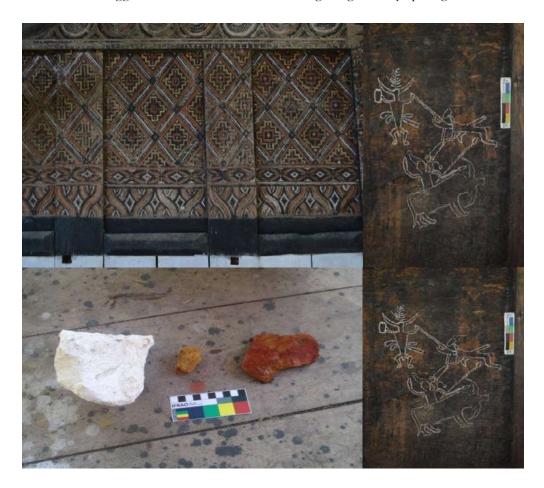
Foto 4. Bentuk motif hias yang ada pada Banua Layuk Rambu Saratu dan bahan-bahan pewarna yang digunakan dalam pewarnaan motif hias (Sumber: Penulis, 2015)

Di satu sisi kondisi tersebut menampakakan keaslian namun di sisi lain bila konservasi warna dilakukan maka dapat mengurangi keaslian bahan. Untuk itu diperlukan langkah-langkah yang strategik khususnya dalam hal konservasi warna pada bangunan Banua Layuk Rambu Saratu tersebut.

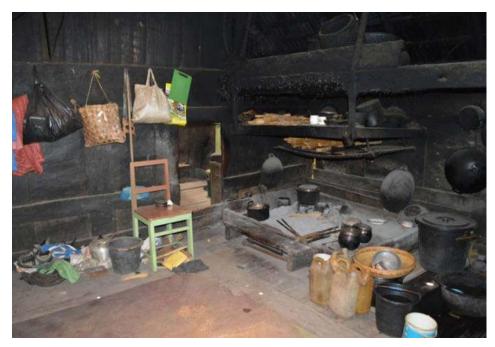
Kerusakan lain yang dapat disaksikan adalah pada bagian atap belakang Rumah Adat Rambu Saratu. Pemanfaatan ruang paling belakang sebagai dapur dalam jangka waktu yang lama mengakibatkan terjadinya pelapukan kayu dan perubahan warna pada atap. Terdapat pula anggapan dalam masyarakat setempat bahwa kayu bangunan dapat dijadikan jimat atau obat untuk penyembuhan penyakit sehingga beberapa bagian kayu bangunan dikerik khususnya pada panel gambar patung orang-orangan yang berada di kiri kanan pintu masuk.

Foto 6. Bagian dapur yang dindingnya mengalami perubahan warna (Sumber: Penulis, 2016)

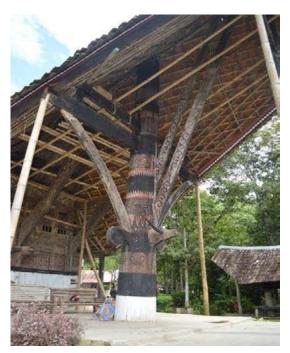
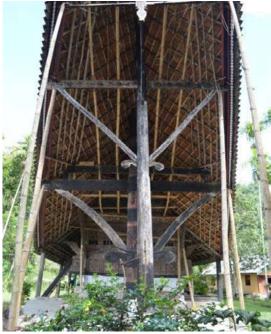
Papan pamiring longa (lis bagian depan) juga telah diganti dengan bahan yag baru. Saat penggantian dilakukan tidak didampingi oleh ahli. Papan Pamiring Longa yang seharusnya memiliki ukiran kini menjadi polos. Menurut pemilik Rumah Adat Rambu Saratu mereka hanya dijanjikan namun hingga kini tidak ada realisasi

kegiatan pengukiran. Kondisi ini akan mengurangi nilai estetika Rumah Adat Rambu Saratu. Ancaman fisik juga nampak pada kedua tiang bagian depan yang mengalami kemiringan. Tiang paling depan mengalami kemiringan 85 derajat sementara tiang kedua mengalami kemiringan 86 derajat. Kemungkinan karena beban atap yang sangat berat, bertumpu pada kedua tiang tersebut. Beban berat tidak hanya mengakibatkan kemiringan tiang namun juga menyebabkan keretakan pada kedua tiang bagian depan yang tingginya mencapai 10,9 meter.

Foto 7. Papan *pamiring longa* baru yang tidak diukir dan fototiang *Penulak* yang mengalami kemiringan (Sumber: Penulis, 2015)
